Rioolrenovatie Vliegbasis Deelen doet het zonder styreen

Bij het herstel van de riolering op Vliegbasis Deelen is een no-dig-oplossing toegepast.

Op Vliegbasis Deelen is een rioolrenovatie uitgevoerd door middel van strengrelining. Bijzonder is dat de renovatie is uitgevoerd met uv-uithardende glasvezelkousen, zónder styreen. Het is de eerste keer in de Benelux dat deze oplossing wordt toegepast.

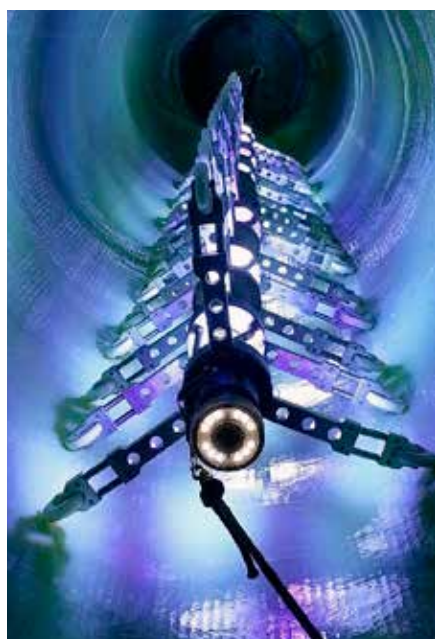
De lichttrein zorgt voor uitharding. Om te voorkomen dat later styreen uitlooft, is gekozen voor een styreenvrije kous.

tegen de wand aan komt te liggen. Daarna wordt een lichttrein – een ketting met uv-lampen – ingebracht. Het uv-licht zorgt ervoor dat de met hars geïmpregneerde kous uithardt, waardoor de nieuwe wand op zijn plek blijft. Een nieuw waterdicht en constructief riool is het resultaat. Na uitharding worden de inlaten van het riool opengefreest en de putbuisaansluitingen afgewerkt.

Cruciaal tijdens het reliningsproces is met name de snelheid waarmee de lichttrein door het riool wordt getrokken. De lichttrein is ongeveer 5 m lang en heeft acht uv-lampen, afhankelijk van de diameter van het te renoveren riool van 400, 600 of zelfs 1.000 watt. Bij diameters groter dan 600 mm wordt gewerkt met een dubbelkern. Dat wil zeggen dat er meerdere uv-lampen zitten waar er normaal maar een zit.

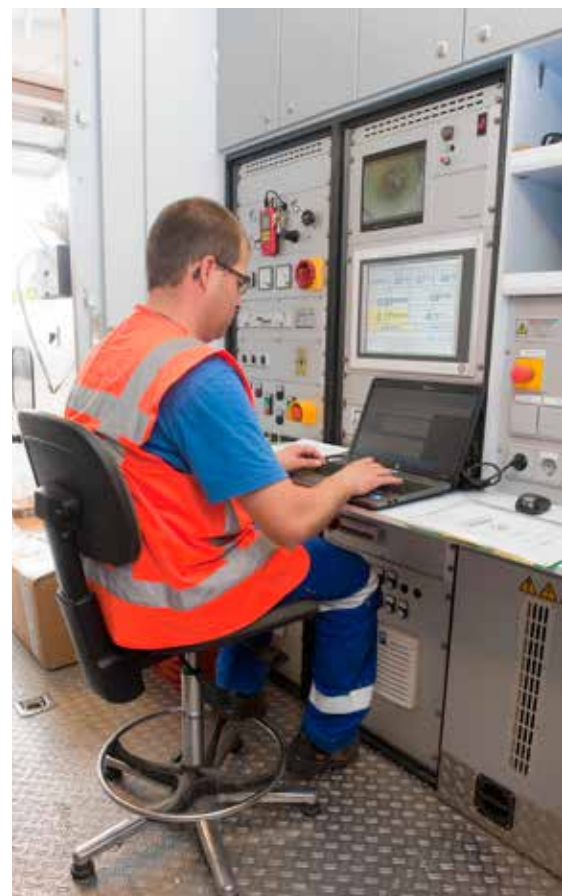
Via een monitor wordt gevolgd wat de temperatuur van de binnenzijde van de kous is, wat de luchtdruk in de kous is en met welke snelheid de lichttrein door het riool gaat.
